# CEPA P

**CAMPANHA EXTERNA DE PREVENÇÃO DE  
ACIDENTES COM A POPULAÇÃO**

# **CUIDADOS GERAIS COM A REDE ELÉTRICA DA CEMIG**

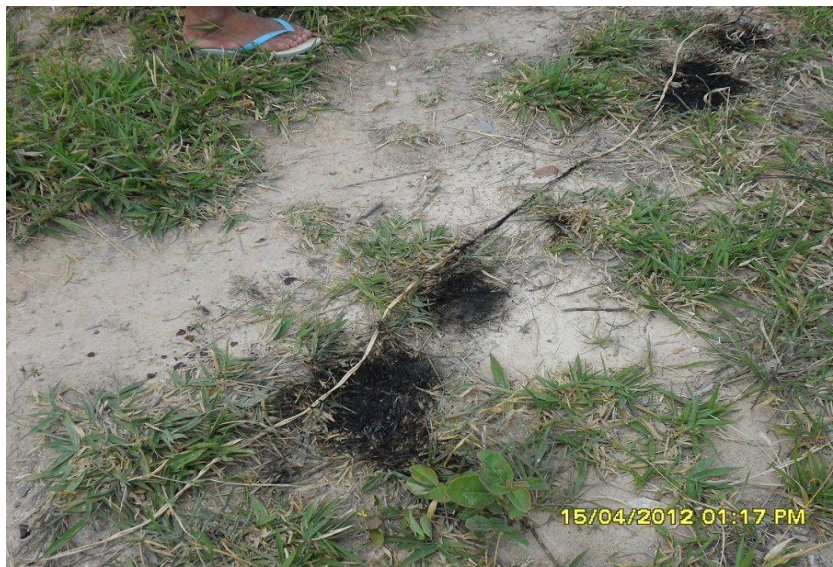
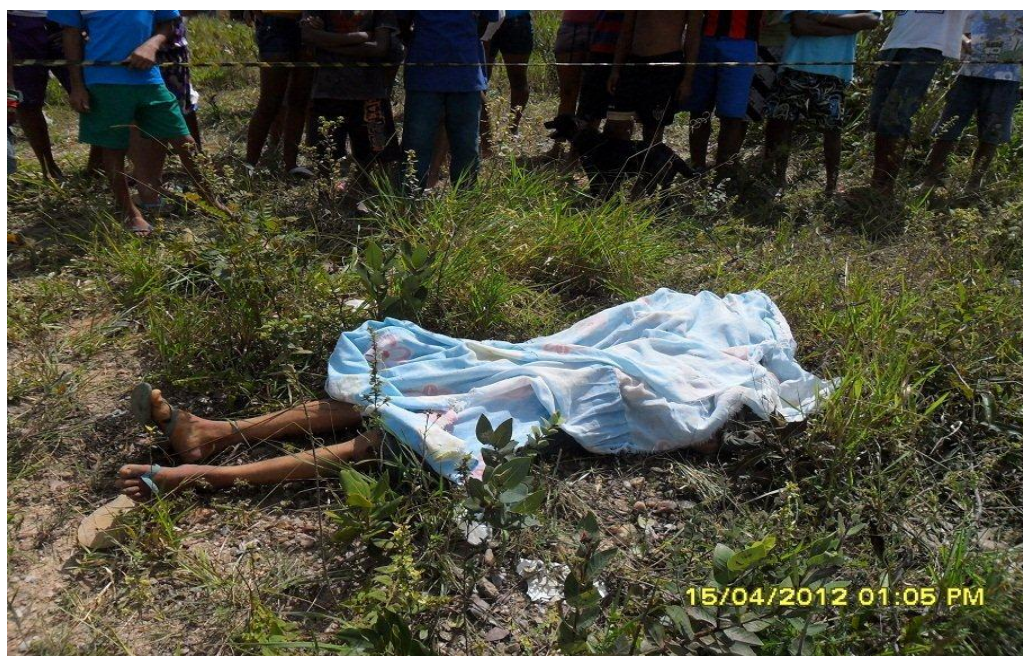
**Descrição do acidente:** A vítima instalava estrutura metálica na varanda do imóvel. Após ser advertido pelo proprietário da obra Sr. Otácilio sobre os riscos de aproximar da rede de energia, a vítima ignorou a advertência e jogou / lançou uma trepa metálica sobre a Rede de Média Tensão de 7.967 Volts com a intenção de mostrar que não tinha nenhum risco de acidente, vindo a sofrer choque elétrico, cair de uma altura aproximada de 3,5 metros e a bater com a cabeça em uma pedra de granito.

**Lesão:** Queimaduras de 2º grau na mão, perna e corte na cabeça.

**Informações complementares:** Avaliação preliminar de conformidade da instalação/rede: A rede de Média Tensão Trifásica Convencional (nua) instalada em estrutura tipo "M1" e Rede de Baixa Tensão Trifásica instalada em estrutura tipo "S1", instaladas a uma distância aproximada de 0,80 metros da construção, distância não conforme.

O proprietário da obra já havia sido notificado pela CEMIG em 05/09/2014 sobre os riscos de acidente com a rede de energia que se encontra próxima da construção (varanda)

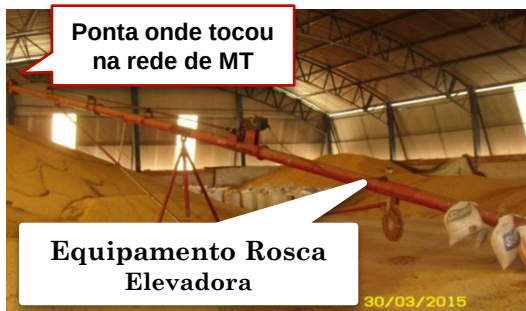
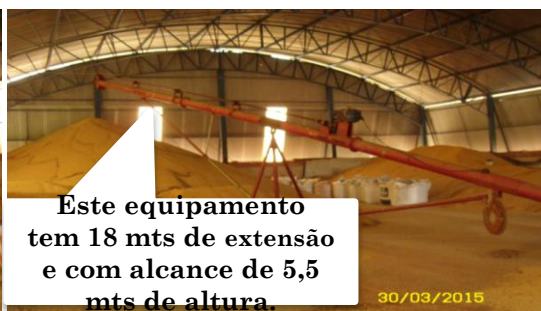
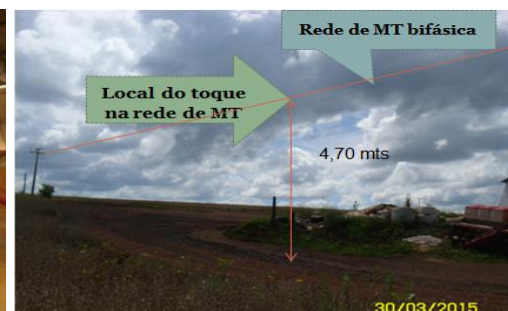
**Descrição do acidente:** As vítimas conduziam o equipamento Rosca Elevadora (utilizado para carregar os caminhões com grãos), nas proximidades da rede elétrica, quando houve o toque acidental na rede de MT.

**Lesão:** envolvido 1 - Queimaduras de 1º, 2º graus nas mãos e pés.  
envolvido 2 - Fatal

**Informações complementares:** Não houve rompimento do cabo, porém houve a queima do elo fusível, no momento da descarga elétrica, os dois ficaram desacordados no local, após reaver os sentidos o Sr. Gumerindo tentou reanimar o Sr. Aldo, contudo sem sucesso. Feito BO 2015-006435507-001

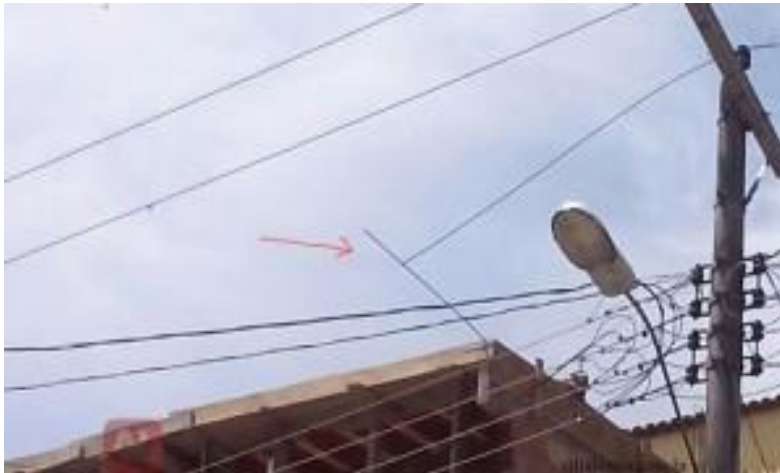
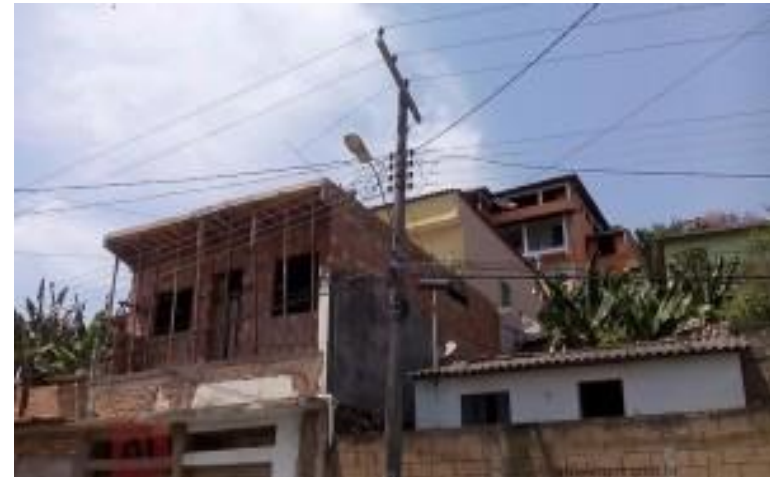
**Descrição do acidente:** A vítima manuseava um vergalhão que acabou esbarrando na fiação de rede elétrica de alta tensão que passa no alto do poste de iluminação pública, mas que ficava quase na altura da laje onde a vítima estava, vindo sofrer choque elétrico e cair.

**Lesão:** Fatal

**Informações complementares:** A fiação chegou a se partir e o vergalhão ficou preso na outra parte do cabo ainda energizado e preso no poste.

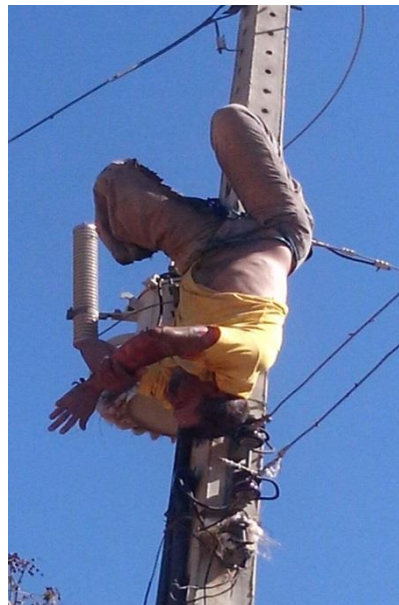
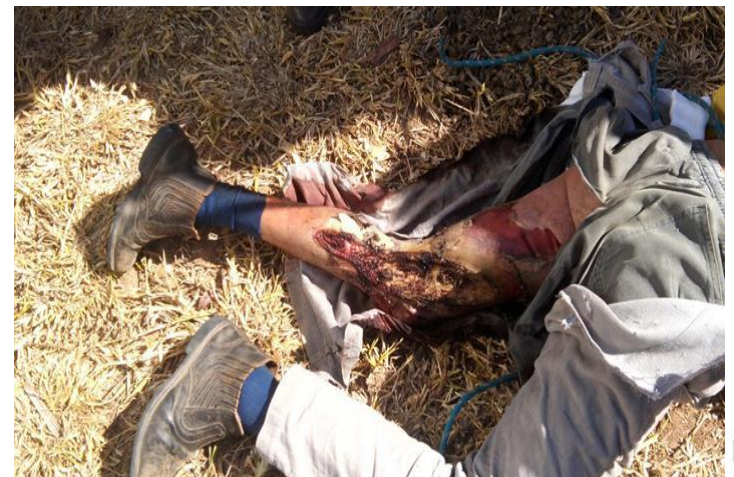
**Descrição do acidente:** A vítima subiu ao poste com a intenção de fechar a chave fusível para religar a energia elétrica, pois a unidade consumidora havia sido desligada através da ODSD 143993729, em 18.09.2015 às 11:37 hs. Ao fechar a chave o mesmo sofreu choque elétrico vindo a ficar dependurado, pois estava amarrado por uma corda presa na sua cintura e no poste.

**Lesão:** Queimaduras de 3º grau nas mãos e perna.

**Informações complementares:** A vítima foi socorrida pelo corpo de bombeiros e SAMU e levada ao Hospital de Montes Claros onde não resistiu e veio a óbito.

- O corpo de bombeiro fez o resgate da vítima do alto do poste com auxílio de uma equipe da contratada ESEC. Após receber informação de acidente na rede pela CAC o COD abriu o religador 15659.

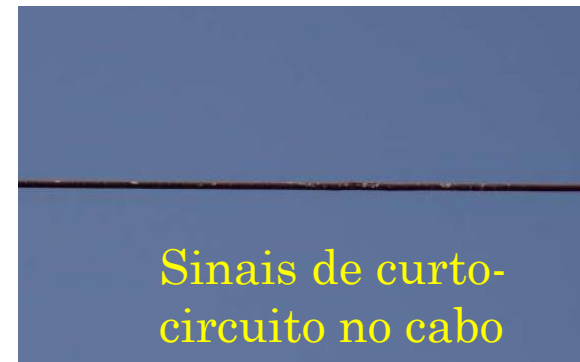
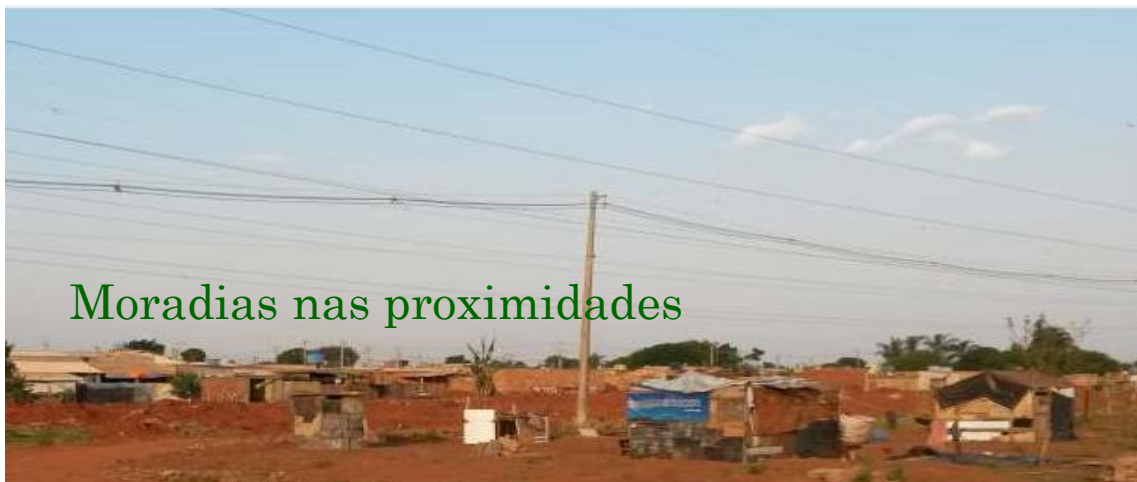
**Descrição do acidente:** 'O menino de 9 anos soltava pipa próximo à linha de transmissão de energia. O fio, ao encostar na linha de transmissão, veio a eletrocutar a vítima.

**Lesão:** Queimadura de 80% do corpo.

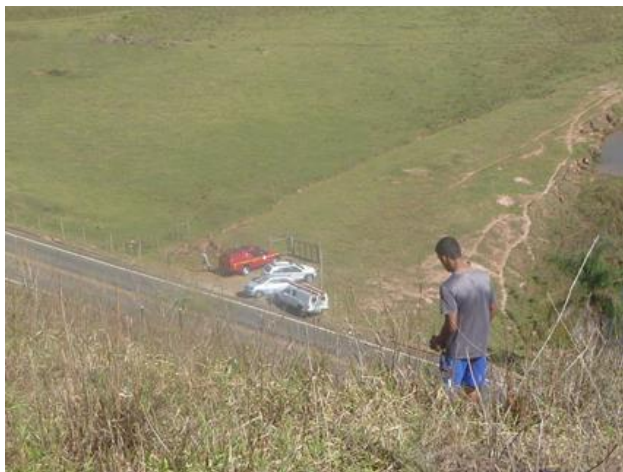
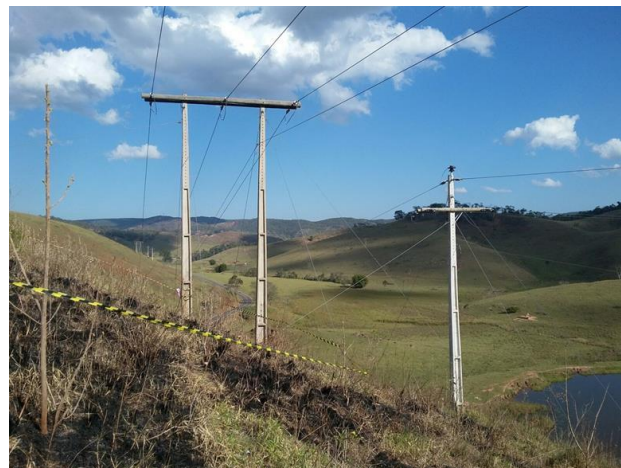
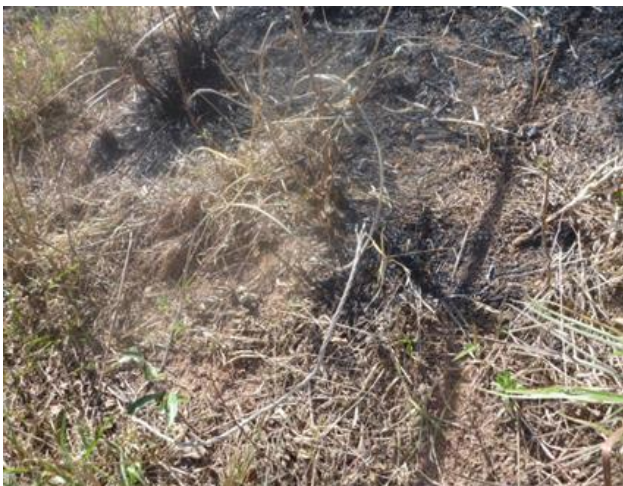
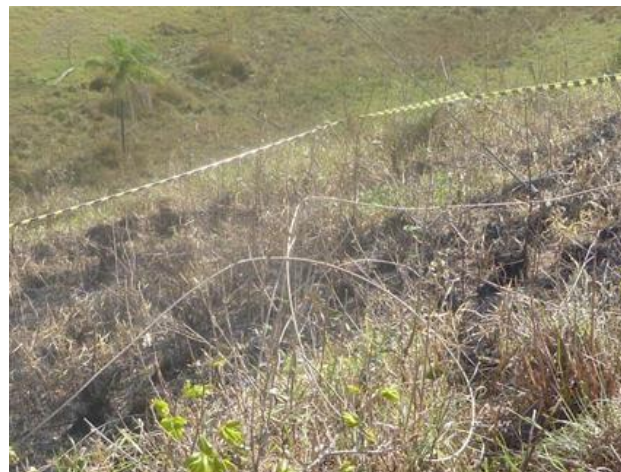
**Descrição do acidente:** A vítima, de posse de uma bobina de cabo CA 4 AWG, na intenção de provocar um curto circuito na RDR e deixar a cidade de [REDACTED] sem energia, pegou uma ponta do cabo CA 4 AWG e jogou sobre a fase "A" próximo a estrutura 108 da RDR [REDACTED] [REDACTED]. Como a bobina de cabo estava em contato com o seu corpo, sofreu choque elétrico, sendo encontrado no dia 22/09/2015, por volta de 13:27 horas, totalmente carbonizado.

**Lesão: Fatal.**

**Informações complementares:** Ocorreram de 3 religamentos automáticos no religador 213025 no dia 20/09/2015 com início às 21:07 horas e bloqueio às 21:08 horas. O religador foi fechado via telecontrole às 21:11 horas, não apresentando mais nenhuma anomalia.
